# Asbestinventarisatetest

Gebroeders Tassetstraat 22, 3018 Leuven

Attestnummer : 20230107-000054.000

## Niet-asbestveilig

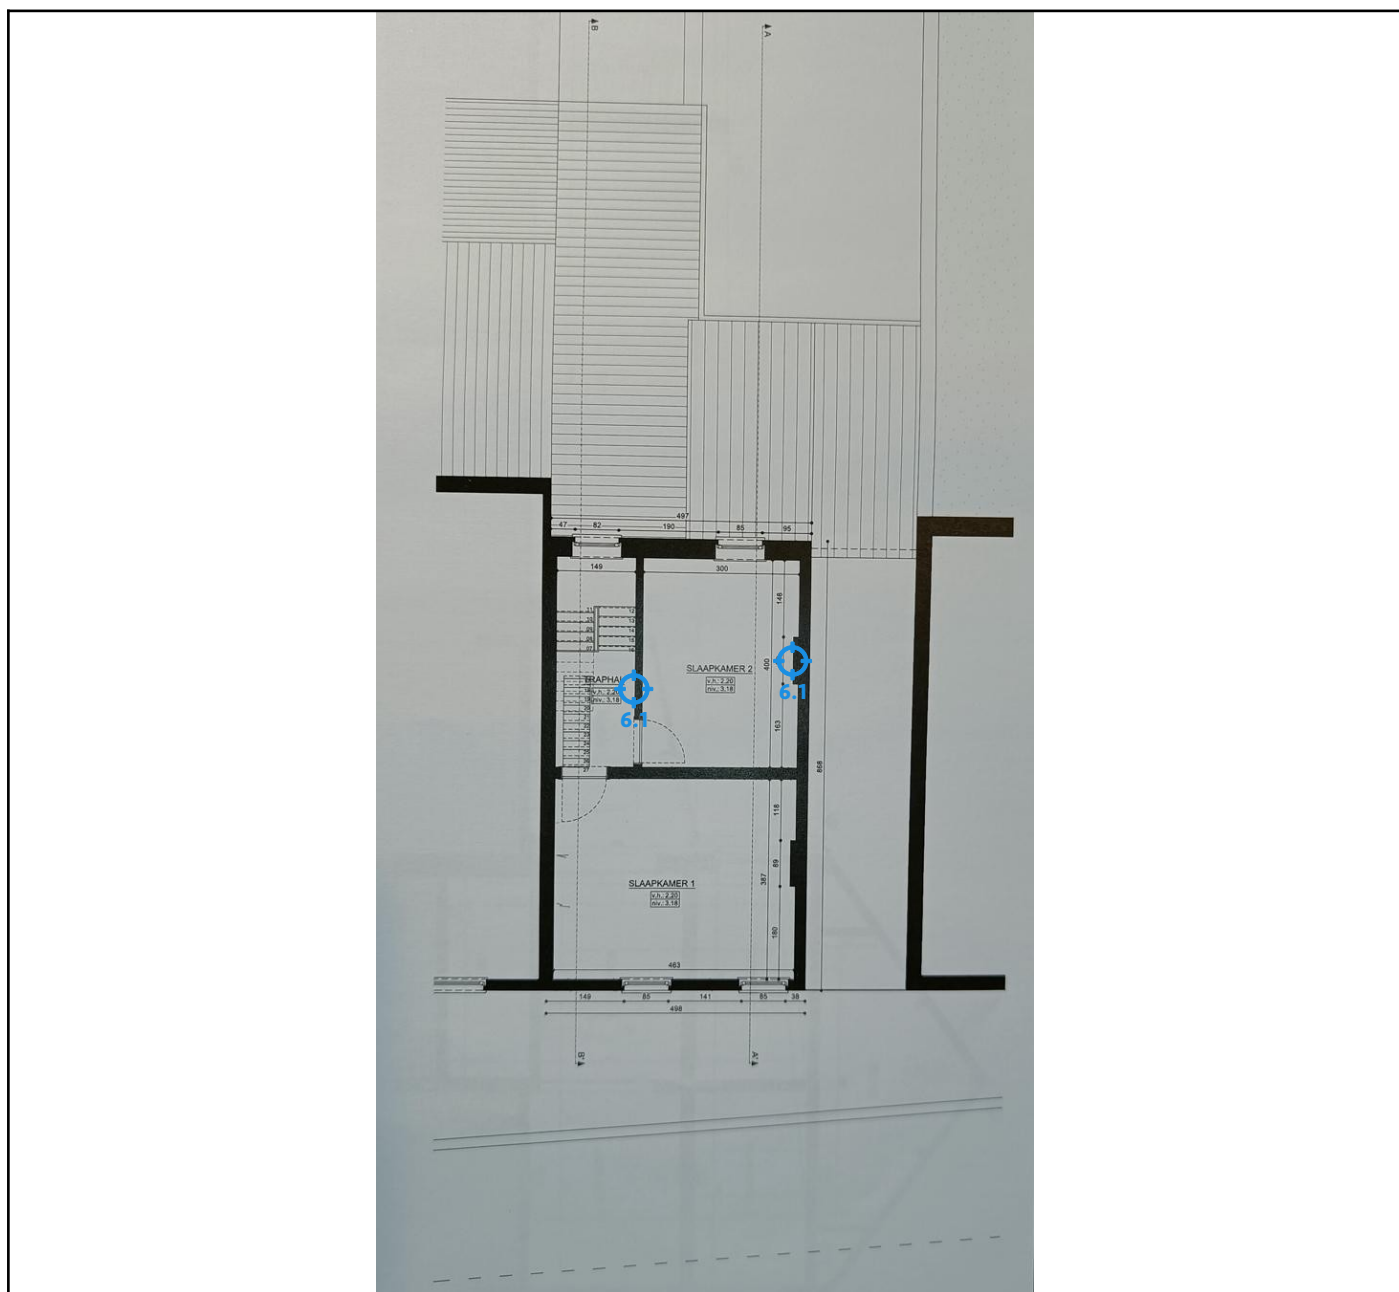
## Plan 1.3: 1ste verdiep

Beschrijving	Type	Actie
6. pleisterwerk aan muren	Geen asbest	-
6.1 Code: MS01	Mengmonster	-

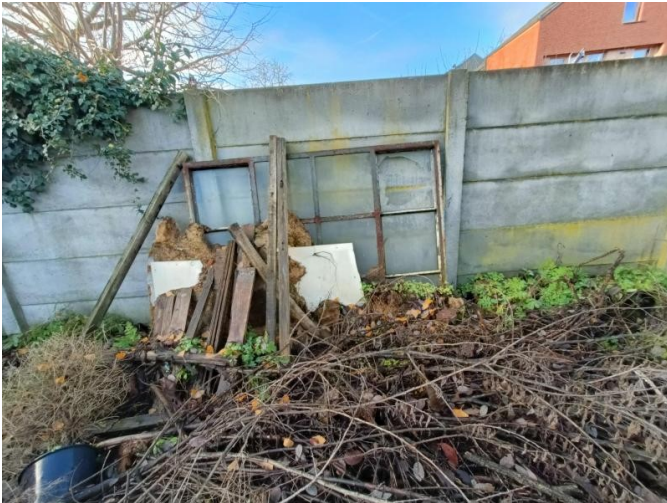
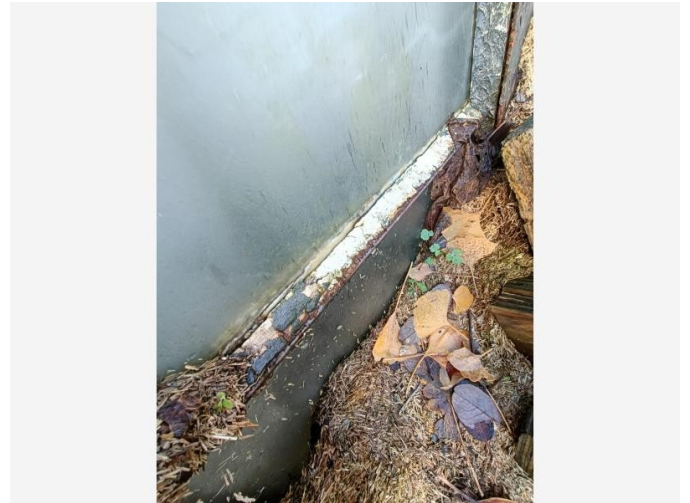
# Fiche 1: afval (deur met mastiek)

Asbestmateriaal - afvalstof

Overzichtsfoto

Detailfoto

Beschrijving	afval (deur met mastiek)
Type afvalstof	Betreft stock-voorraad of gedemonteerde asbestmaterialen
Aanwezige resten	Mastiek op oude gedemonteerde ramen
Omgeving	Buiten
Primaire drager	Bodem
Asbestmaterialen	<ul style="list-style-type: none"><li>In-situ afwerkingslagen - Pasta, stopverf, voegsel, stopsel, vulsel, mastiek, kitten, ...</li></ul>
Bindmiddel van asbestmateriaal	Kitten, mastiek, pasta
Gebondenheid op basis van bindmiddel	Hecht
Hoeveelheid (gewicht - aantal)	<ul style="list-style-type: none"><li>5,00 kg - 1 stuk</li></ul>
Totaal gewicht	5,00 kg
Eenvoudig bereikbaar	Ja
Identificatiemethode	Vaststelling zonder monsternamen

**Dringend verwijderen**

- Verwijder het asbestafval.

- Eenvoudige handelingen: mag via doe-het-zelf of door werknemer(s) met opleidingsattest eenvoudige handelingen  
Mastiek is een hechtgebonden toepassing. Deze dient voorzichtig te worden verwijderd ofwel door middel van bvb spatel, ofwel in zijn geheel met schrijnwerk. Zorg ervoor dat er geen resten achterblijven.

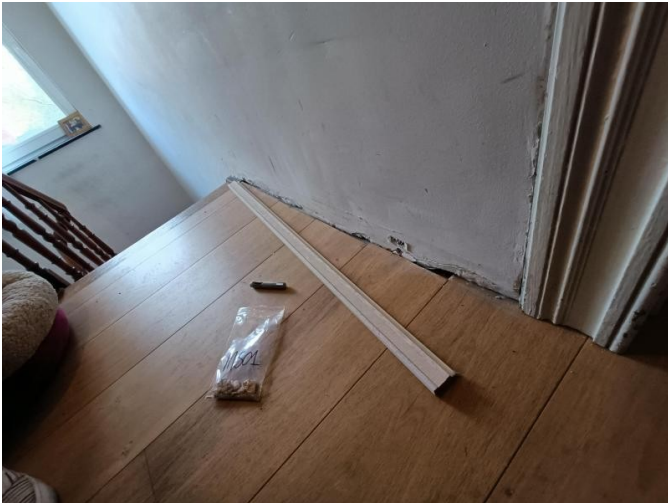
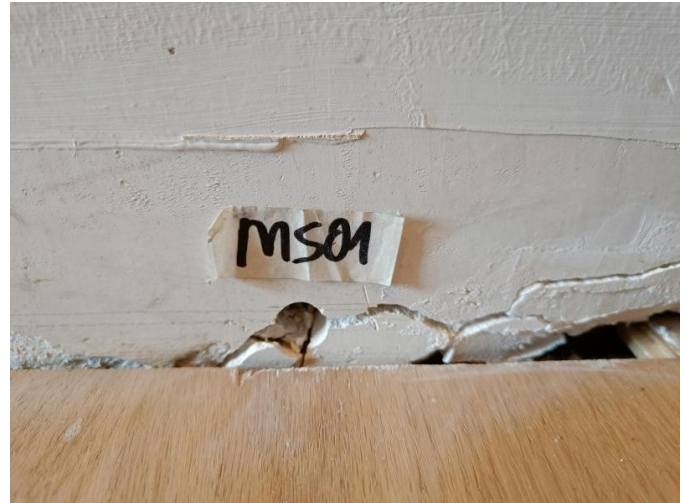
## Fiche 6: pleisterwerk aan muren

Overzichtsfoto

Detailfoto

Geen asbest

#	Type	Referentie	Resultaat
6.1	Mengmonster	MS01	Geen asbest

Beschrijving	pleisterwerk aan muren
Omgeving	Binnen
Primaire drager	Binnenwand
